Referensobjekt ECO²TEX produkter och system

Objekt Marieholmskanalen Erosionssäkring av 70 m kanalbrink	Byggherre Kulturarv Marieholm Kontaktman Ingemar Svensson
Projektör Thulica AB Kontaktman Tobias Granström	Entreprenör Thulica AB Kontaktman Tobias Granström
Leveransperiod	Sommaren 2008
Produkter Förplanterad KK-Roll, KK-5, NAG C350 samt lärkspont. Vegetation som återförts är, Rödsvingel, Hårdsvingel, Rödven, Ängsgröe, Turftimotej, Rörflen, Fackelblomster, Vasstarr, Kabbleka, Skogssäv, Svalting, Svärdsililja samt Veketåg.	Övrigt Samverkande parter i åtgärderna har varit Länsstyrelsen Jönköpings län, Kulturenheten Kulturarv Marieholm Thulica AB
Bakgrund/Problem Marieholmskanalen utgör del i kulturprojekt "Kulturarv Marieholm". Konservering av kanalens utseende samtidigt som säkerställande av fortsatt erosion längs kanal och å-delar möjliggör ianspråktagande av kanalen för pråm- och fortsatt båttrafik. Befintliga slänter eroderar på grund av jordartsammansättning, vattnets strömning i synnerhet vid höga vattenflöden och att den gamla spanten har öppningar som gör att vattnet kan rinna bakom. Marieholmskanalen har varierande vattenstånd med vattenhastighet uppgående till max. 2 m/

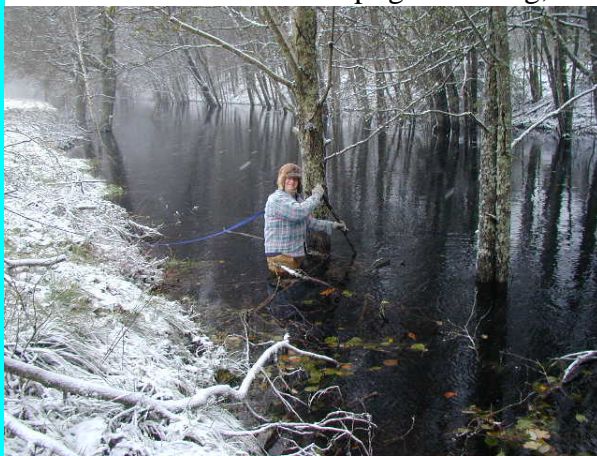
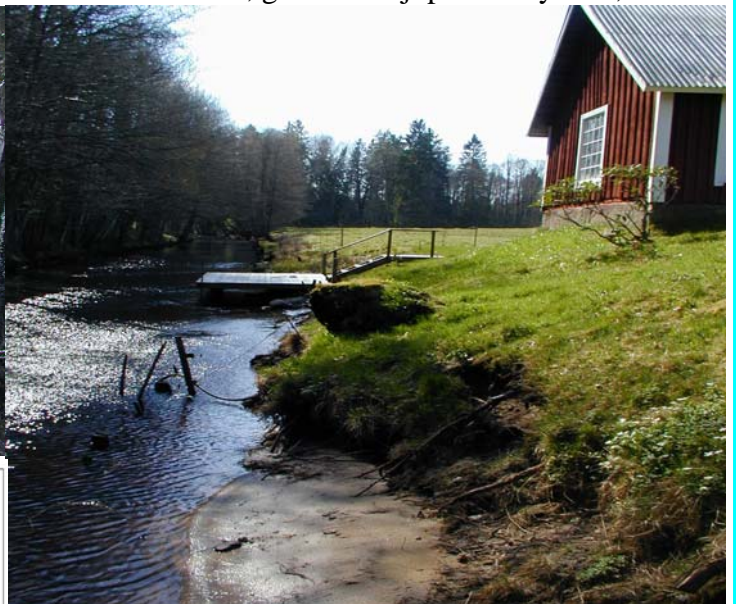
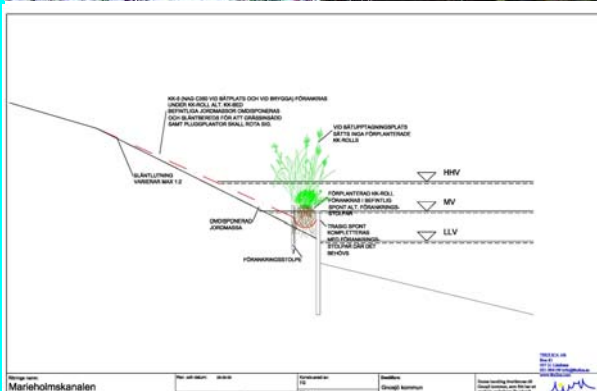
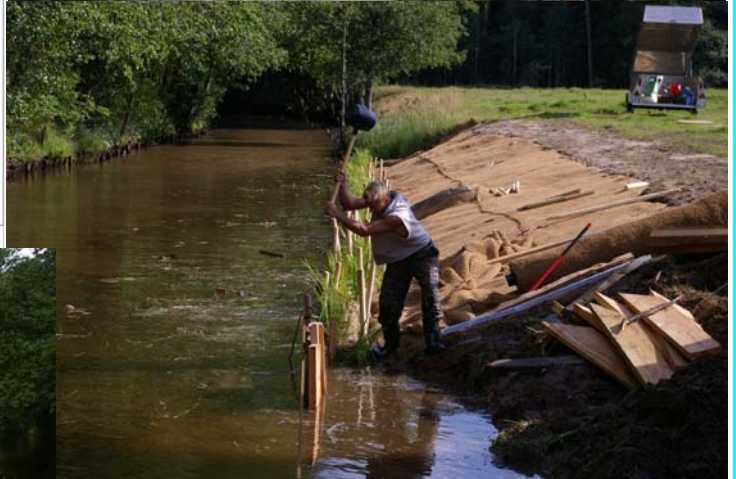
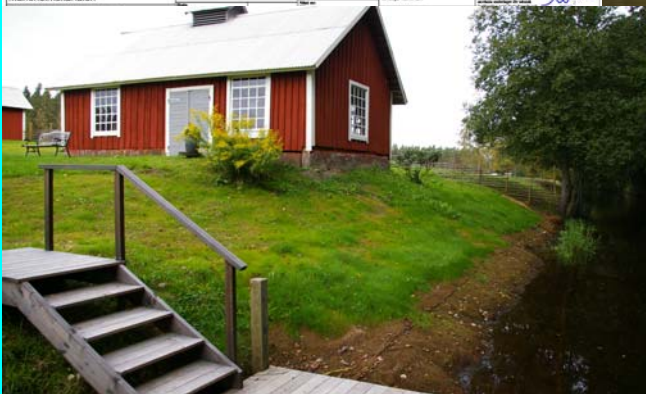
- Slanter tillskapades i lutning 1:2 - 1:3, väl tilljämnad, fri från uppstickande stenar och rottdelar.
- Undervattensslänt lämnades utan åtgärd, för att minimera sedimenttransport från arbetsplatsen.
- För erosionsmattan KK-5/C350 grävdes ett dike – djup 10-15 cm – längs hela släntrönet.
- KK-ROLL lades ut längs släntrönet i normalvattenlinje KK-5 drogs ner under KK-roll
- Insådd av gräsfrö
 - Insådd skedde innan utläggningen av erosionsmatta KK-5/C350. 1,5 ggr normal giva för att säkerställa etablering. För erosionsmatta NAG C350 är komplettering mycket svår att göra i efterhand.
