Referensobjekt ECO²TEX produkter och system

Objekt Aursunden, Trøndelag, Norge erosionssäkring av strandlinje vid reglerad sjö.	Byggherre Norges vassdrags- og energidirektorat, NVE Trondheim Kontaktman Anders Björdal
Projektör NVE, Thulica AB	Entreprenör Thulica AB
Kontaktman Anders Björdal, Lennart Ringström	Kontaktman Lennart Ringström
Leveransperiod Sommar 2001	
Produkter KK-ROLL, KK-BED, förplanterade.	Övrigt

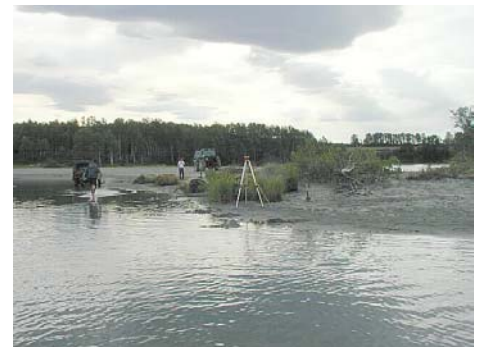
2001

Vårt uppdrag blev att finna lämpligt vegetation samt säkra strandlinje vid halvö som riskerade att bli en ö genom erosionspåverkan av vågor. Planteringar utgick ifrån befintlig fauna.
