Referensobjekt ECO²TEX produkter och system

Objekt Galterö, Göteborgs södra skärgård Erosionssäkring av kustlinje vid sjömansgravar.	Byggherre Länsstyrelsen, Västra Götaland, Kulturmiljö- enheten Sjöfartsverket Brännö Hembygdsförening Kontaktman T Areslätt, T Åhsberg resp. B Grundberg
Projektör Thulica AB	Entreprenör Thulica AB
Kontaktman Lennart Ringström	Kontaktman Lennart Ringström
Leveransperiod	Sommar 2002
Produkter KK-ROLL, KP-ROLL, KK-5, delvis förplanterade. Vegetationsförteckning: Havssäv, Bolboschoenus maritimus /Blåsäv, Schoenoplectus tabernaemontanii /Bladvass, Phragmites australis /Saltåg, Juncus gerardii /Havssälting, Triglochin maritima /Strandråg, Leymus arenarius /Sandrör, Ammophila arenaria /Sandstarr, Carex arenaria	Övrigt

Bakgrund/Problem

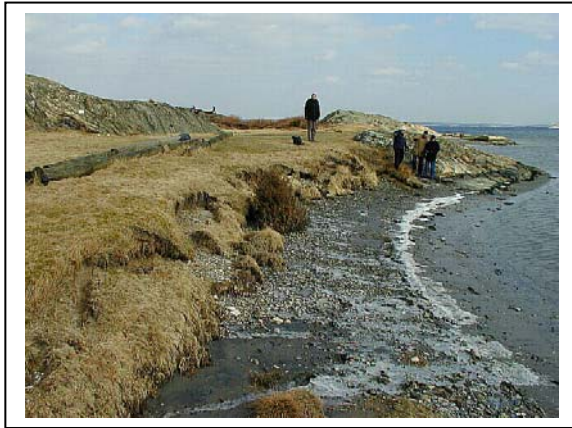
Strandlinje före åtgärd 1997

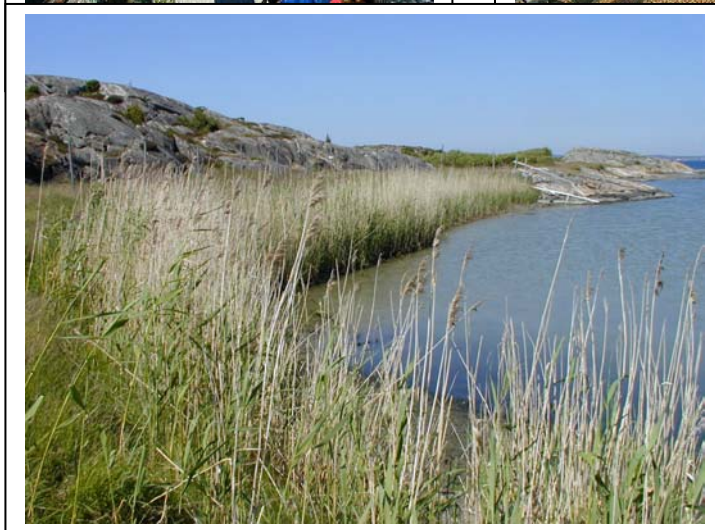
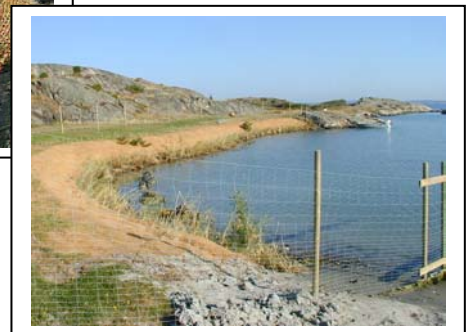
Samma strandlinje sommar 2006, med kontinuerlig tillväxt utåt i vattnet och erosionsskydd som blir starkare för varje år.
