PRINCIPSKISS
Thulica AB

Dat.: 2000-04-20
Projekt: Grupp hus, S:t Jörgen
Park, Slänt vid hus D36

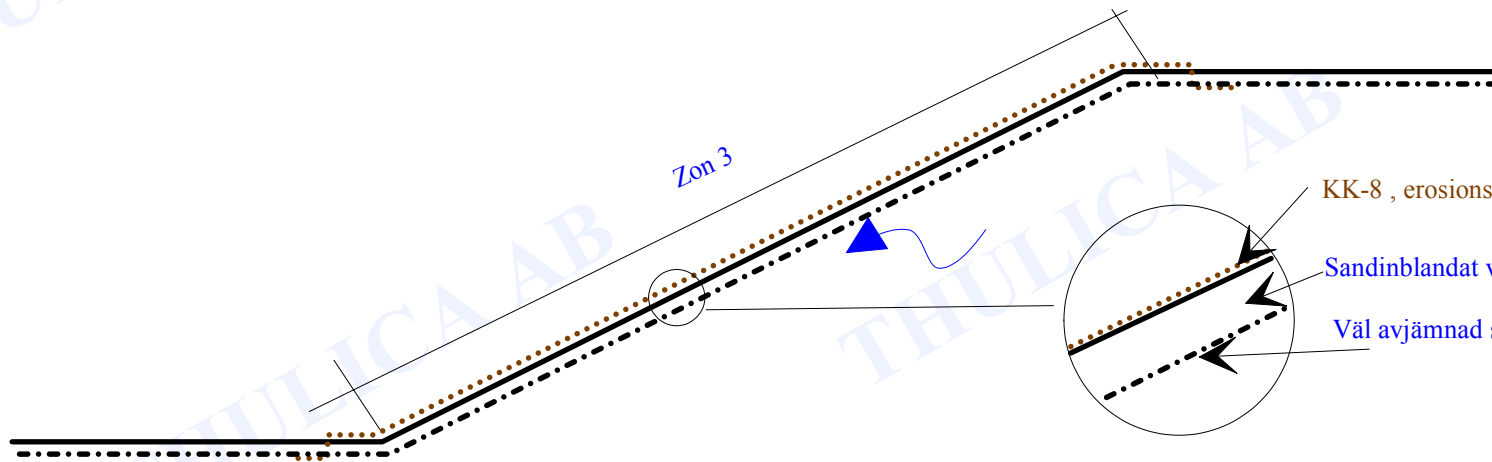
Släntavsnitt i sydväst, lite utträngande vatten

KK-8 , erosionsmatta

Sandinblandat vegetationsskikt 10-15 cm

Väl avjämnad slänt 1:2

= Övre nivå för utträngande grund-/dagvatten

Generellt:
Släntberedning till 1:2
Noggrann släntberedning av så att inga uppstrickande rottdelar eller håligheter förhindra god anliggning av erosionsmattor.
I övrigt se arbetsbeskrivning från Thulica AB för utläggning, förankring av KK-8 & KK-ROLL.
